## PROCÉDURE DE SERVICE

RÉFÉRENCE : FSA 202420

OBJET : RUPTURE PAR CISAILLEMENT DES BOULONS DU COUVERCLE DE LA BRIDE DE SORTIE IHT

TYPE DE FSA : NOTIFICATION AU CLIENT

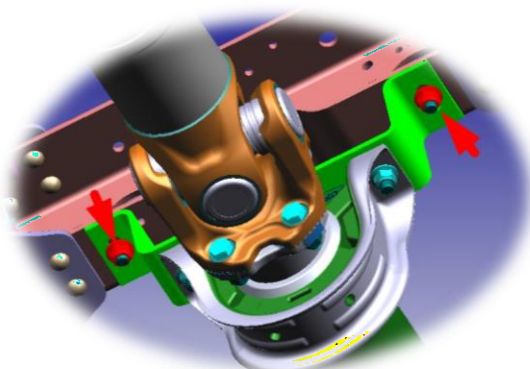
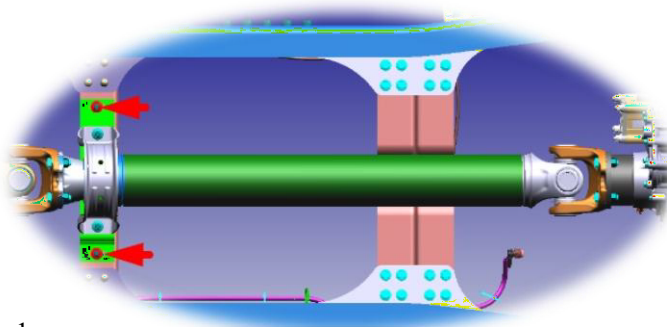
Desserrez la connexion boulon-écrou qui fixe les supports de suspension de l'arbre de transmission au châssis sur certaines variantes de véhicules.

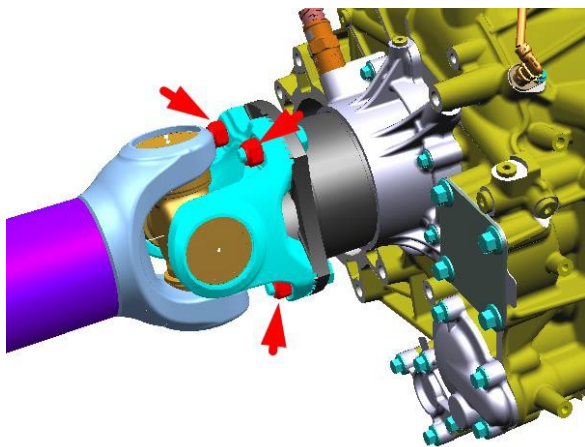
**Figure 1-** Les écrous à démonter

Afin d'accéder aux fixations de bride de sortie, il faut retirer avec précaution les écrous de type 4X W520014-S et les boulons de type W718766-S 4X. (Ils sont numérotés 1, 2, 3 et 4 sur les figures).

**Remarque:** Les fixations (4X W520014-S et 4X W718766-S) seront réutilisées lors du processus d'installation.

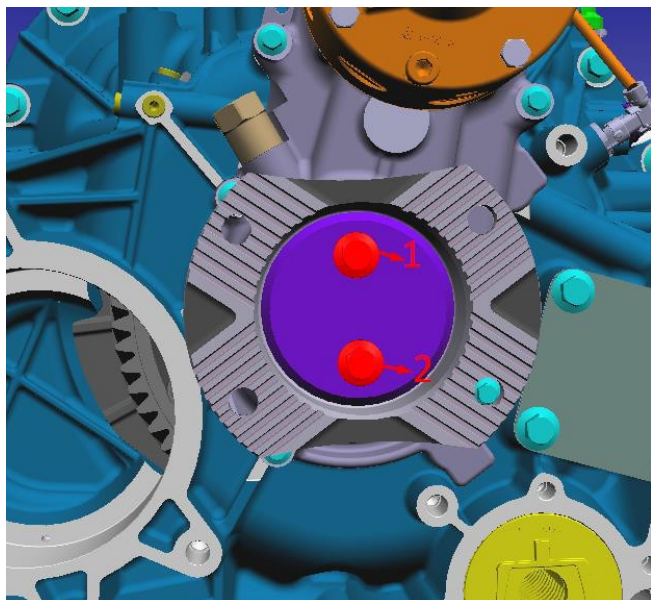
**Graphique 3-** Boulons de connexion à bride de sortie

3.1 Les deux boulons sont retirés. (Numérotés 1 et 2 sur la figure 3.)

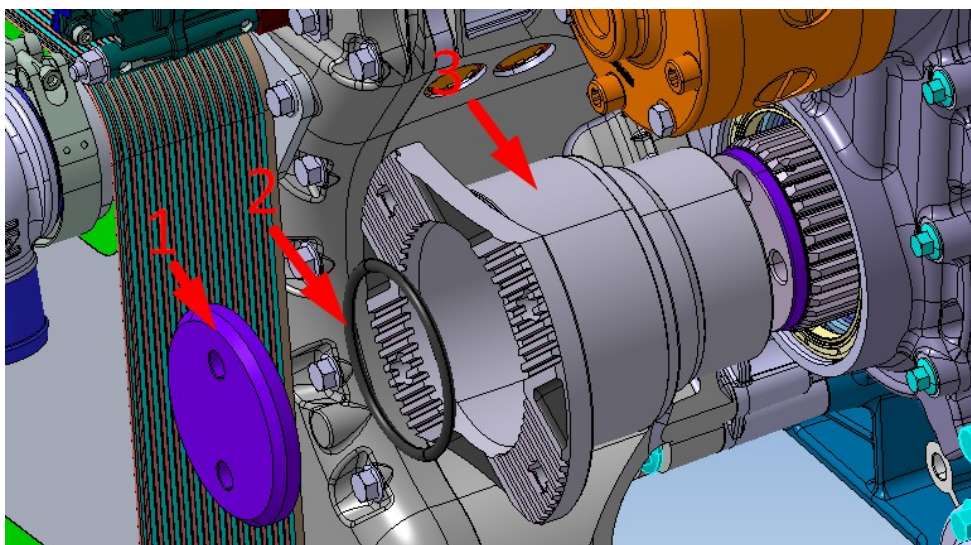
Figure 5: démontage de la bride de l'accouplement de sortie

4.1 Retirez le couvercle du couplage de sortie (Figure 5 PNo :1).

4.2 Retirez le joint torique (Figure 5 PNo :2).

4.3 Retirez le couplage de sortie (Figure 5 PNo :3).

5.2 Assemblez l'accouplement de sortie avec la référence LC46-7K359-AB (Figure 5 PNo :3).

5.3 Installez le joint torique (Figure 5 PNo :2).

5.4 Placez le couvercle du raccord de sortie en place pour l'assemblage (Figure 5 PNo :1).

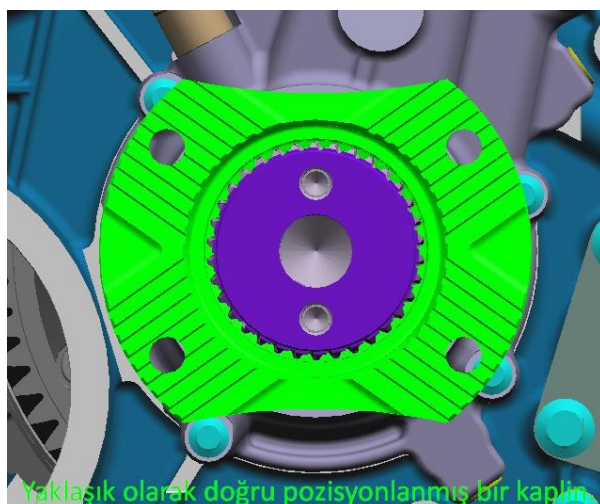
5.2.1 Assurez-vous que les positions du couvercle d'accouplement et des trous de boulons sont comme indiqué dans l'image ci-dessous. Un alignement parfaitement perpendiculaire peut ne pas être réalisable, donc une condition convergente peut être acceptée.

Bride de sortie (position correcte)

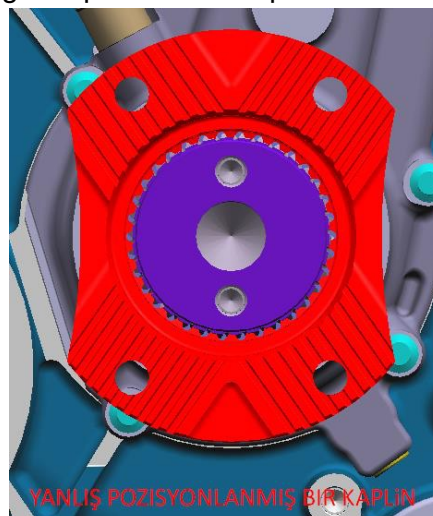
Bride de sortie (mauvaise position)

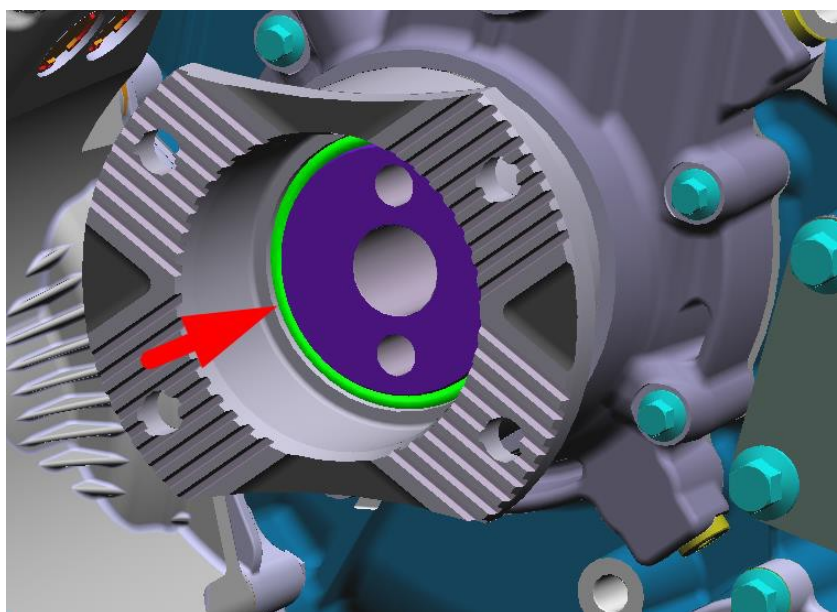
5.3.1 Assurez-vous que le joint torique est correctement inséré dans sa rainure. Assurez-vous qu'il ne dépasse pas dans la zone de pression de l'ensemble d'accouplement.

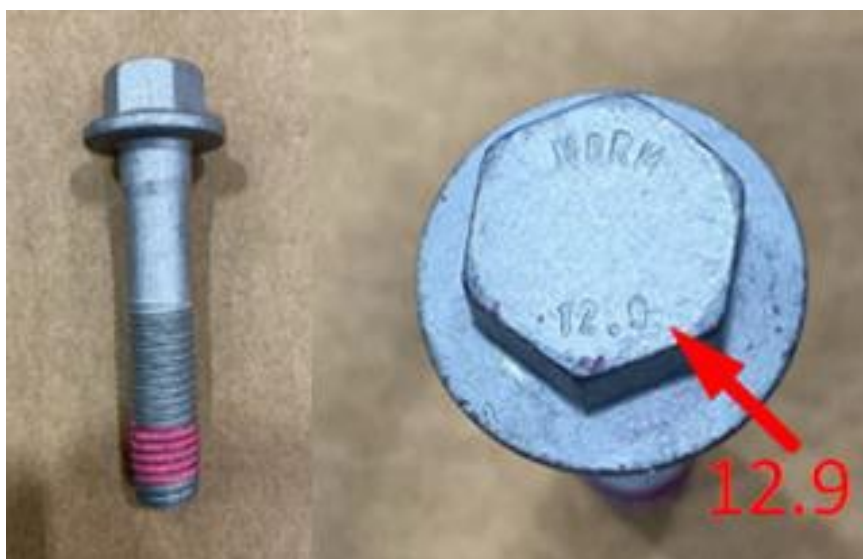
Figure 6: marquage LC46-7A771-CB 12.9

6.1 Assurez-vous que les boulons LC46-7A771-CB à remplacer sont de grade 12.9. (illustré à la figure 6)

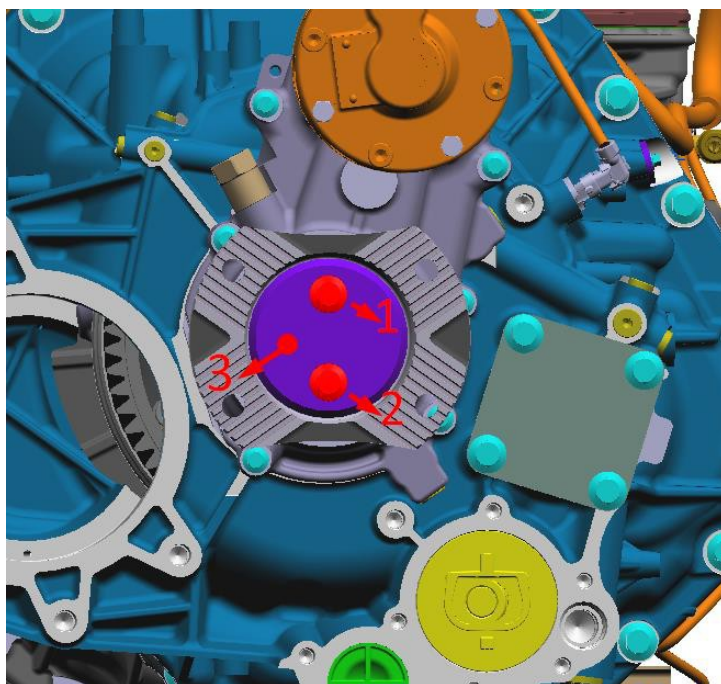
Figure 7: position du boulon et du couvercle

6.2 Les boulons pré-serrés 1 et 2 sont d'abord serrés à 45 Nm en séquence. Ensuite, dans un deuxième temps, ils sont serrés à  $80 \text{ Nm} \pm 5 \text{ Nm}$ .

6.3 Répétez le processus de serrage pour les boulons 1 et 2 à  $80 \pm 5 \text{ Nm}$ . **(C'est important.)**  $\Delta$

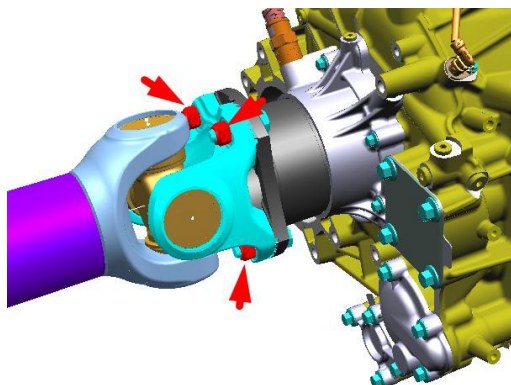
Graphique 8 - Ensemble d'arbre de transmission

1. Installez l'arbre de transmission, le boulon et l'écrou comme illustré à la Figure 6.
2. Installez à nouveau 4 pièces de W520014-S (écrou) et 4 pièces de W718766-S.
3. Pour terminer l'assemblage de l'arbre, serrez 4 pièces de W520014-S (écrou) et 4 pièces de W718766-S à  **$175 \pm 25 \text{ Nm}$**

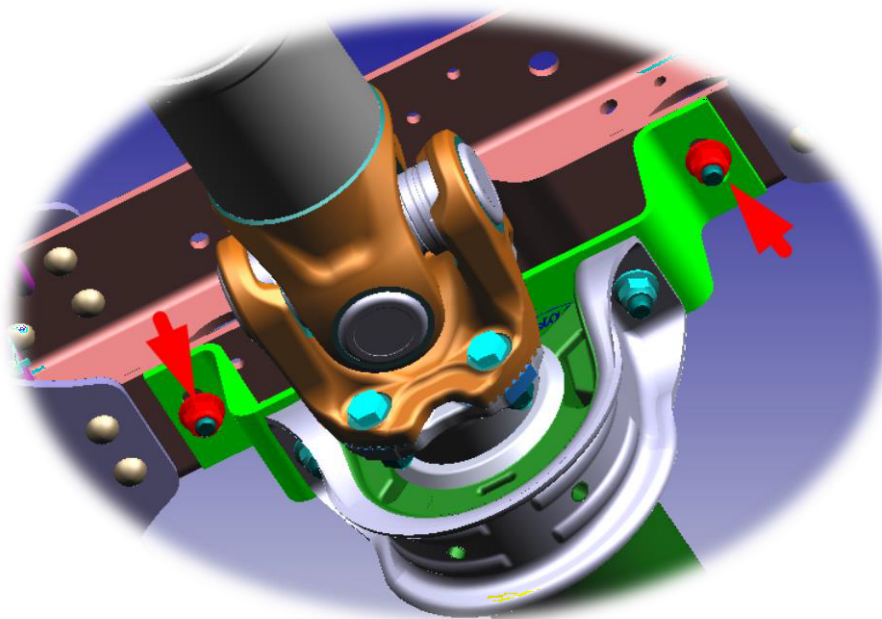
Dans certaines variantes de véhicules, la paire boulon-écrou qui fixe le support de suspension de l'arbre de transmission au châssis doit être serrée à un couple de **175±25 Nm**. (Boulon W500452-S439 et écrou W520115-S442)
