Véhicules utilitaires lourds

Objet	Changements de spoilers latéraux sur les véhicules F-MAX fabriqués avant le 15.12.2022
Modèle	Véhicules F-MAX
Résumé	Lors de l'installation du nouveau becquet latéral de niveau sur les véhicules F-MAX identifiés, la poignée et Les boulons de connexion de la poignée doivent être annulés.

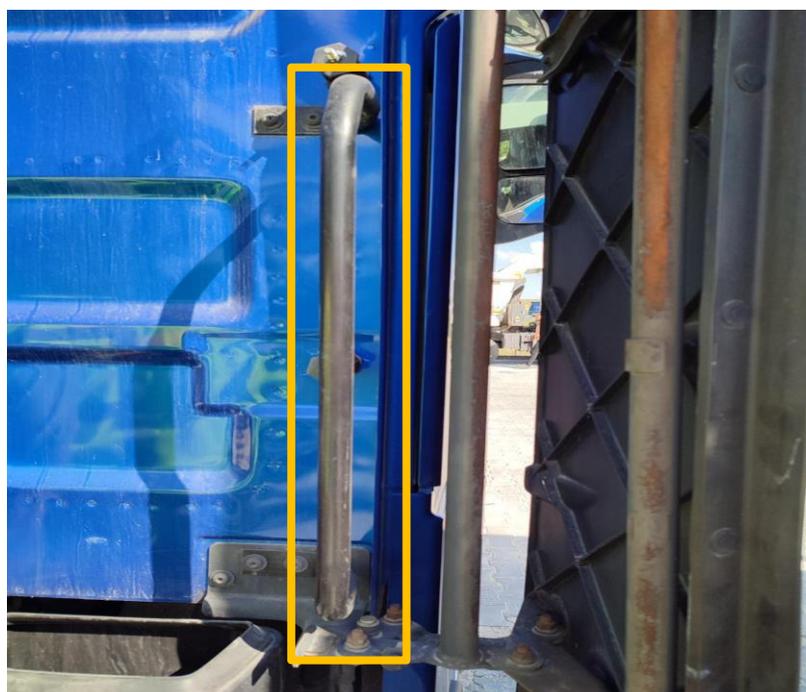
Figure 1 : Pièce à retirer

Lorsque le remplacement du support de spoiler latéral est nécessaire sur les véhicules F-MAX fabriqués avant le 15.12.2022, la poignée doit être retirée et les 2 trous de boulon vides doivent être fermés avec le boulon numéroté DC46- V551T14-AA. La poignée à retirer est la suivante.

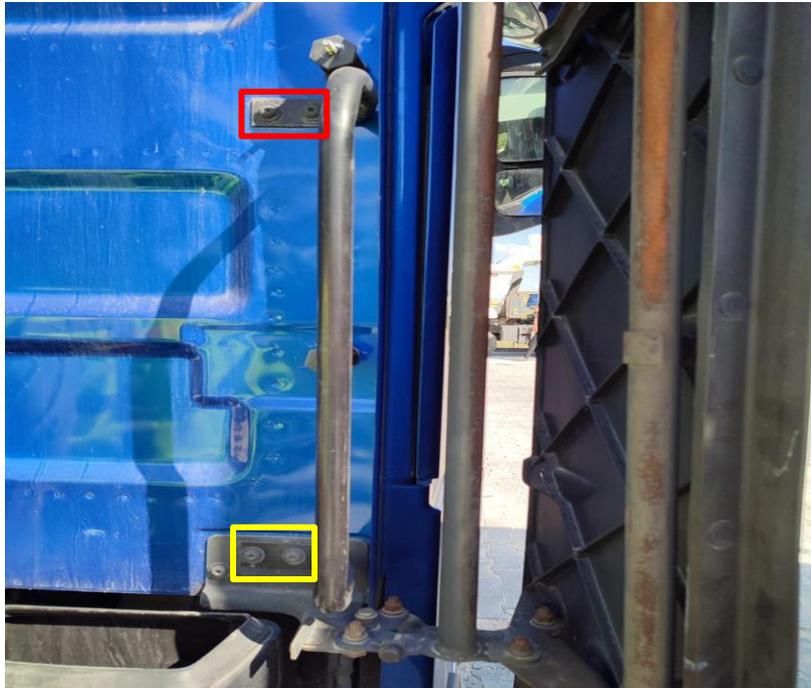
Figure 2 : Boulons à retirer.

1. Comme on peut le voir sur la « Figure 2 » ci-dessous, une fois le conduit d'air retiré, les raccords boulonnés dans les boîtes rouge et jaune sont retirés et la poignée est séparée de la carrosserie du véhicule.

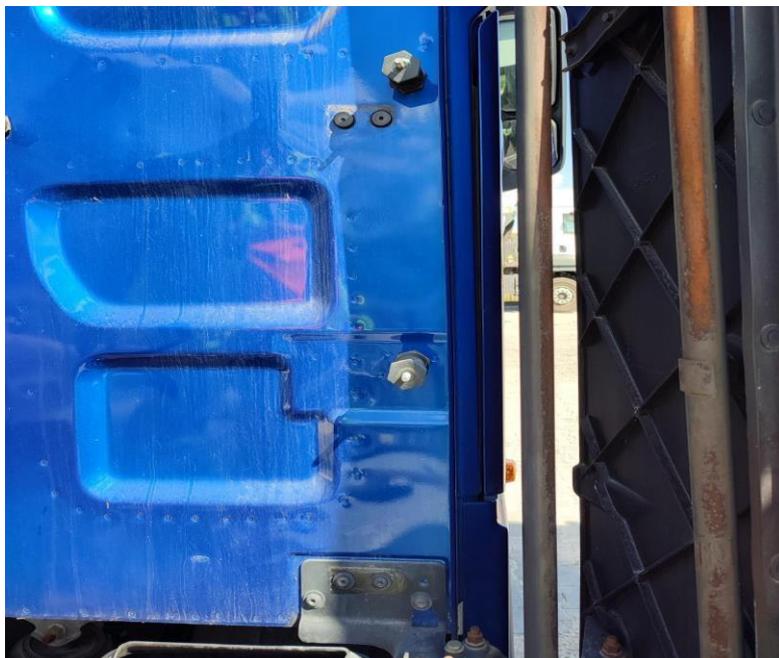
Figure 3 : Resserrage des boulons

2. Les boulons de connexion dans la boîte jaune sont resserrés en place.
3. Les boulons numérotés DC46-V551T14-AA sont serrés aux connexions à l'intérieur de la boîte rouge. L'assemblage terminé illustré à la « Figure 3 ».

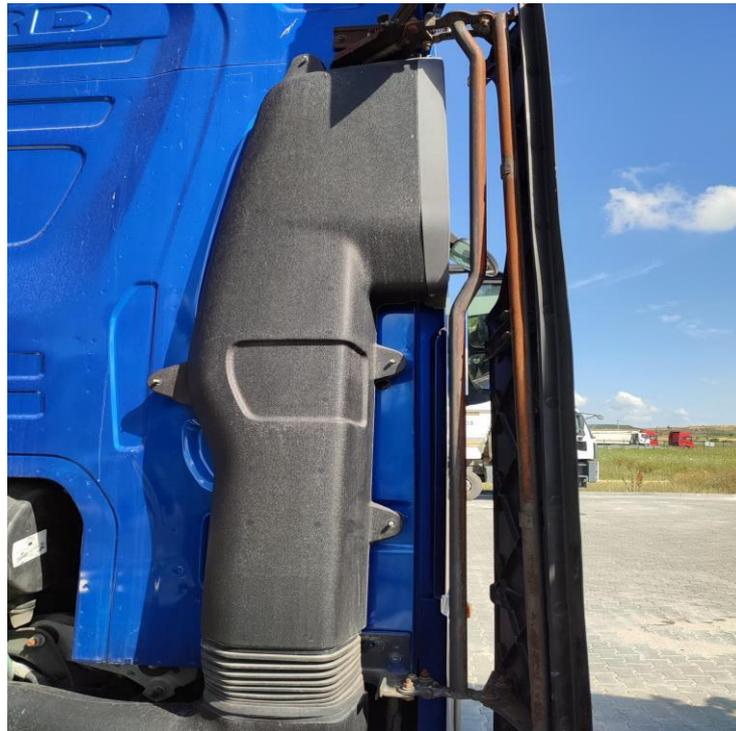
Figure 4 : Terminé au cours de l'exercice.

4. Le processus est complété par l'assemblage du conduit d'air.
