RÉFÉRENCE : FSA202008

OBJET : RETRAIT DE L'ÉTIQUETTE DE LA COLONNE  
DE DIRECTION

**FSA202008** : Suppression des étiquettes de colonne de direction sur les véhicules H476 et H566.

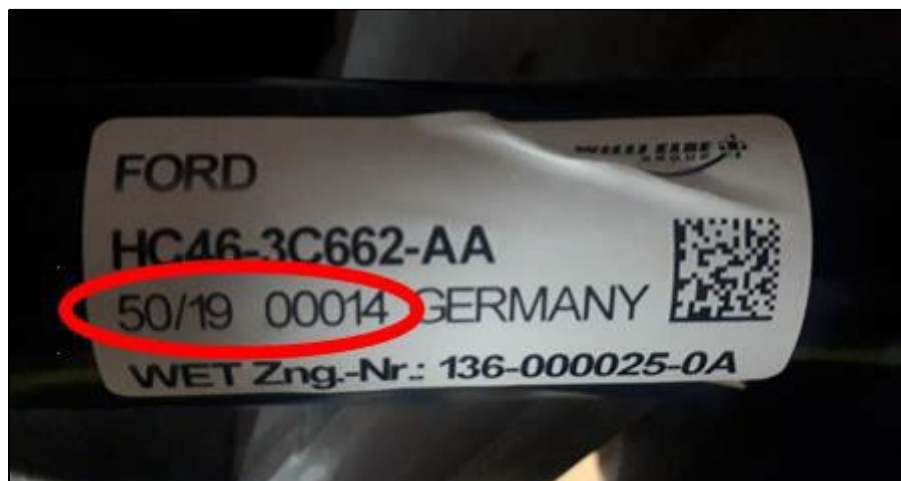
**Note importante :** La photo de l'étiquette, en particulier le numéro de traçabilité encadré ci-dessous, doit être prise et jointe au bon de travail.

- Le capot doit être ouvert pour atteindre l'arbre de direction.
- L'étiquette doit être retirée sans endommager la peinture de l'arbre afin d'éviter tout risque de corrosion.
